# 特別史跡姫路城跡 車門の石垣修理その2

## 1. 石垣修理の流れ

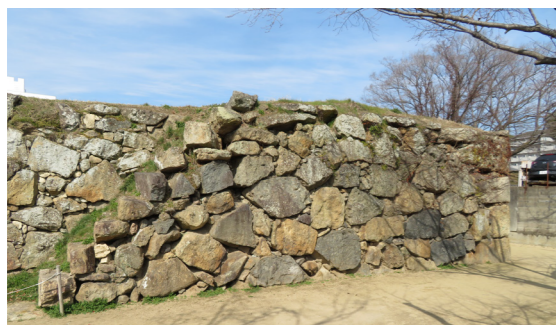
①【解体保存修理前】間詰石の脱落や築石のずれが目立ちます。写真や測量図など、修理前の記録を作成し、修理計画を立てます。

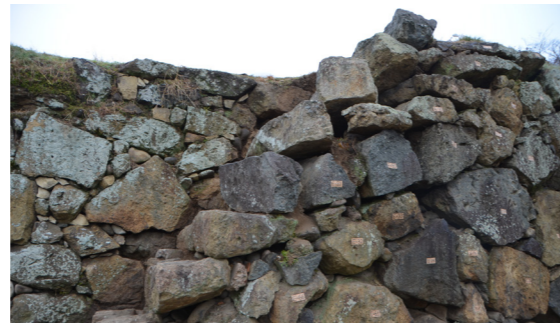
②【石材番号の附番】解体前に石材1点ずつに番号を付けます。元通りに積み直すため、測量図にも同じ番号を記しておきます。

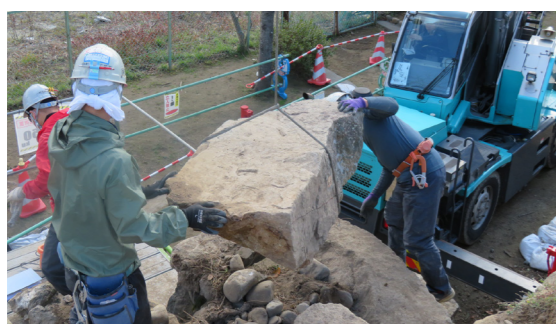
③【解体】1石ずつ取外しながら、下の石との重なり方も記録します。石は仮置場で保管します。

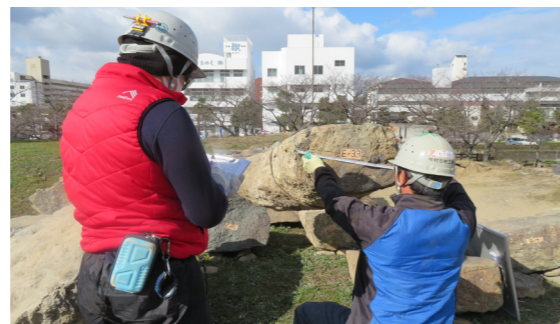
④【石材調査】解体した石材は、大きさ、種類、状態などを細かく観察して記録します。

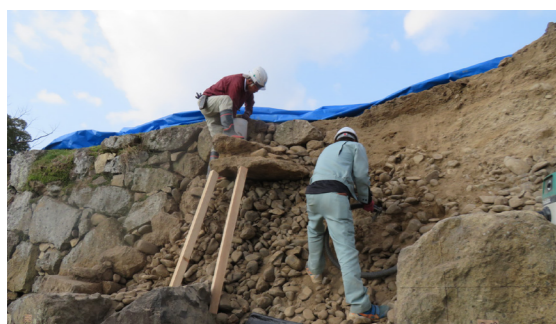
⑤【内部の発掘調査】裏込めや盛土など、石垣の築造過程についても調査します。

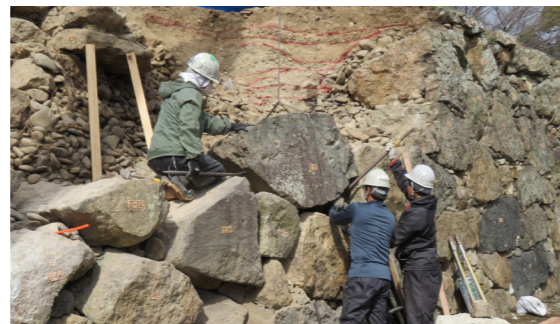
⑥【積直し・復旧】全ての調査が終了した後、築石を元の状態に積直し、復旧していきます。

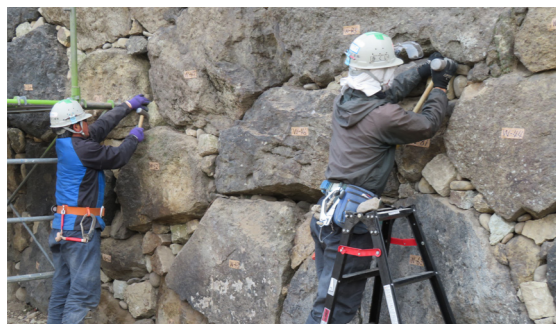
⑦【積直し・復旧】最後に間詰を行います。石の脱落が目立っていた場所は、新しく補充します。

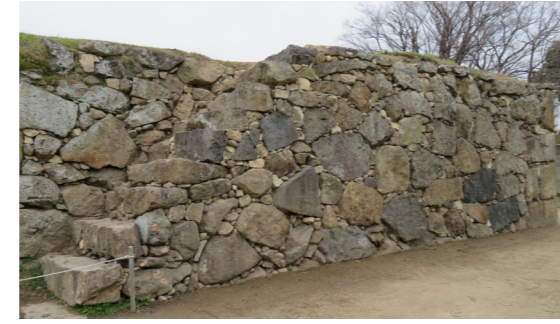
⑧【解体保存修理完了】写真や測量図で、修理後の状態や、交換した石材などの記録を残します。

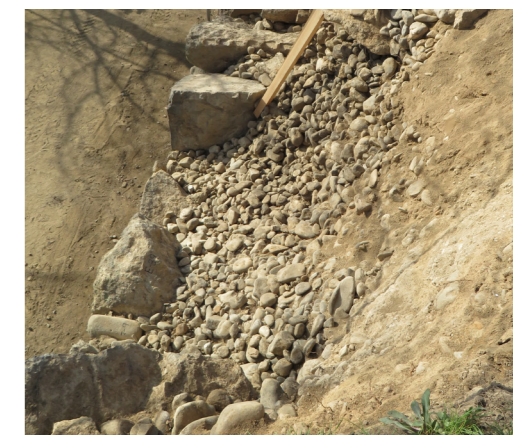
車門石垣の裏込め

姫路城の石垣では、これまでの発掘調査で通常幅0.5~1mの裏込めが入っていることがわかっています。車門では約0.5mでした。また、その内側は、砂質の土で盛土されていました。

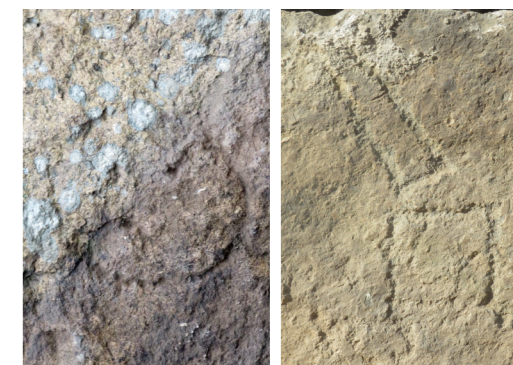
新たに発見された刻印 (左：円に点3つ、右：四角)

令和元年度の修理中、合坂の内側2ヶ所で新たに見つかりました。姫路城跡では、これまでに約50種類、90個余りの刻印が確認されています。

円の中に点が3つ打たれたものは、姫路城内で6個確認されているほか、鬮櫛山や増位山の採石場でも発見されていて、石材集めに際して刻まれた可能性があります。

四角の刻印もこれまでに城内で20個ほど見つかっています。
