「エコパークあぼし」の  
安全対策について

姫 路 市

## 2 安全対策(ハード面)

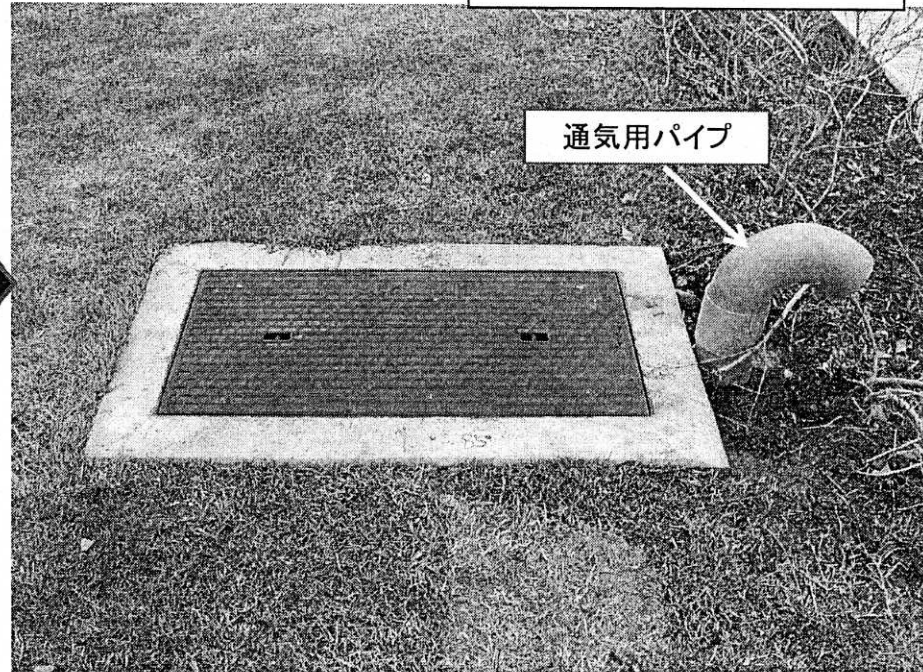
# 電磁弁ボックス

改良前

改良後

電磁弁ボックスの横に穴を開けて、通気用パイプを設置しました。

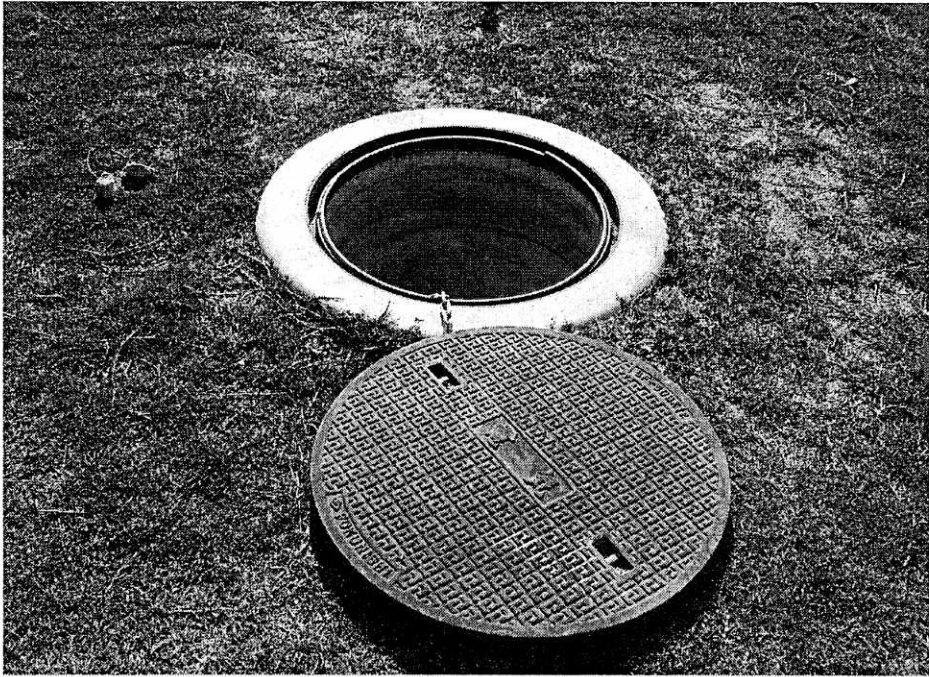
# 電気ハンドホール

改良前

改良後

ハンドホールの横に穴を開けて、通気用パイプを設置しました。

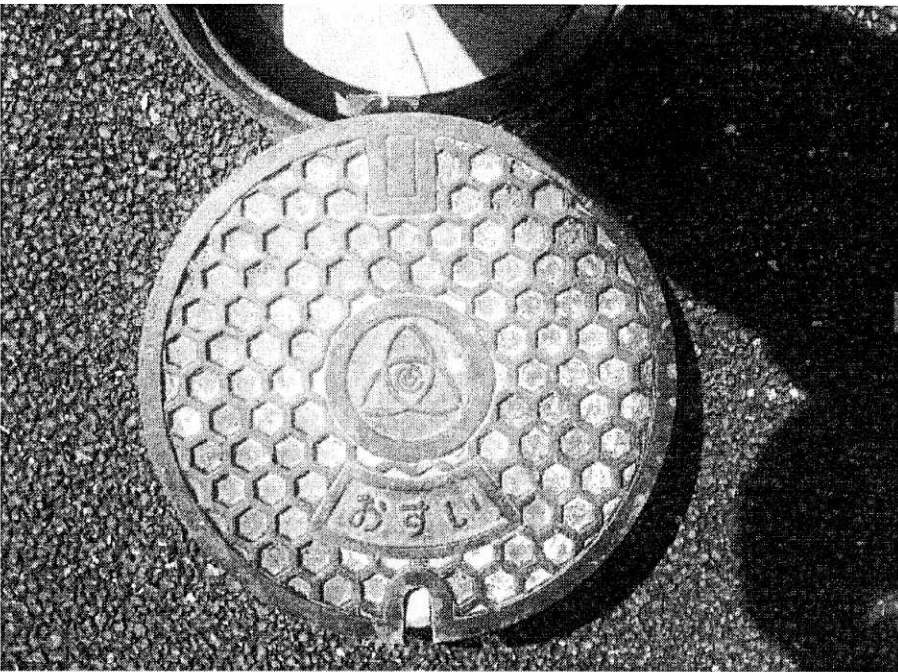
# 上下水道マンホール(下水道)

改良前

改良後

マンホールの蓋に穴を開けて通気を確保しました。
