乾小天守二重北側唐破風兔毛通現寸図

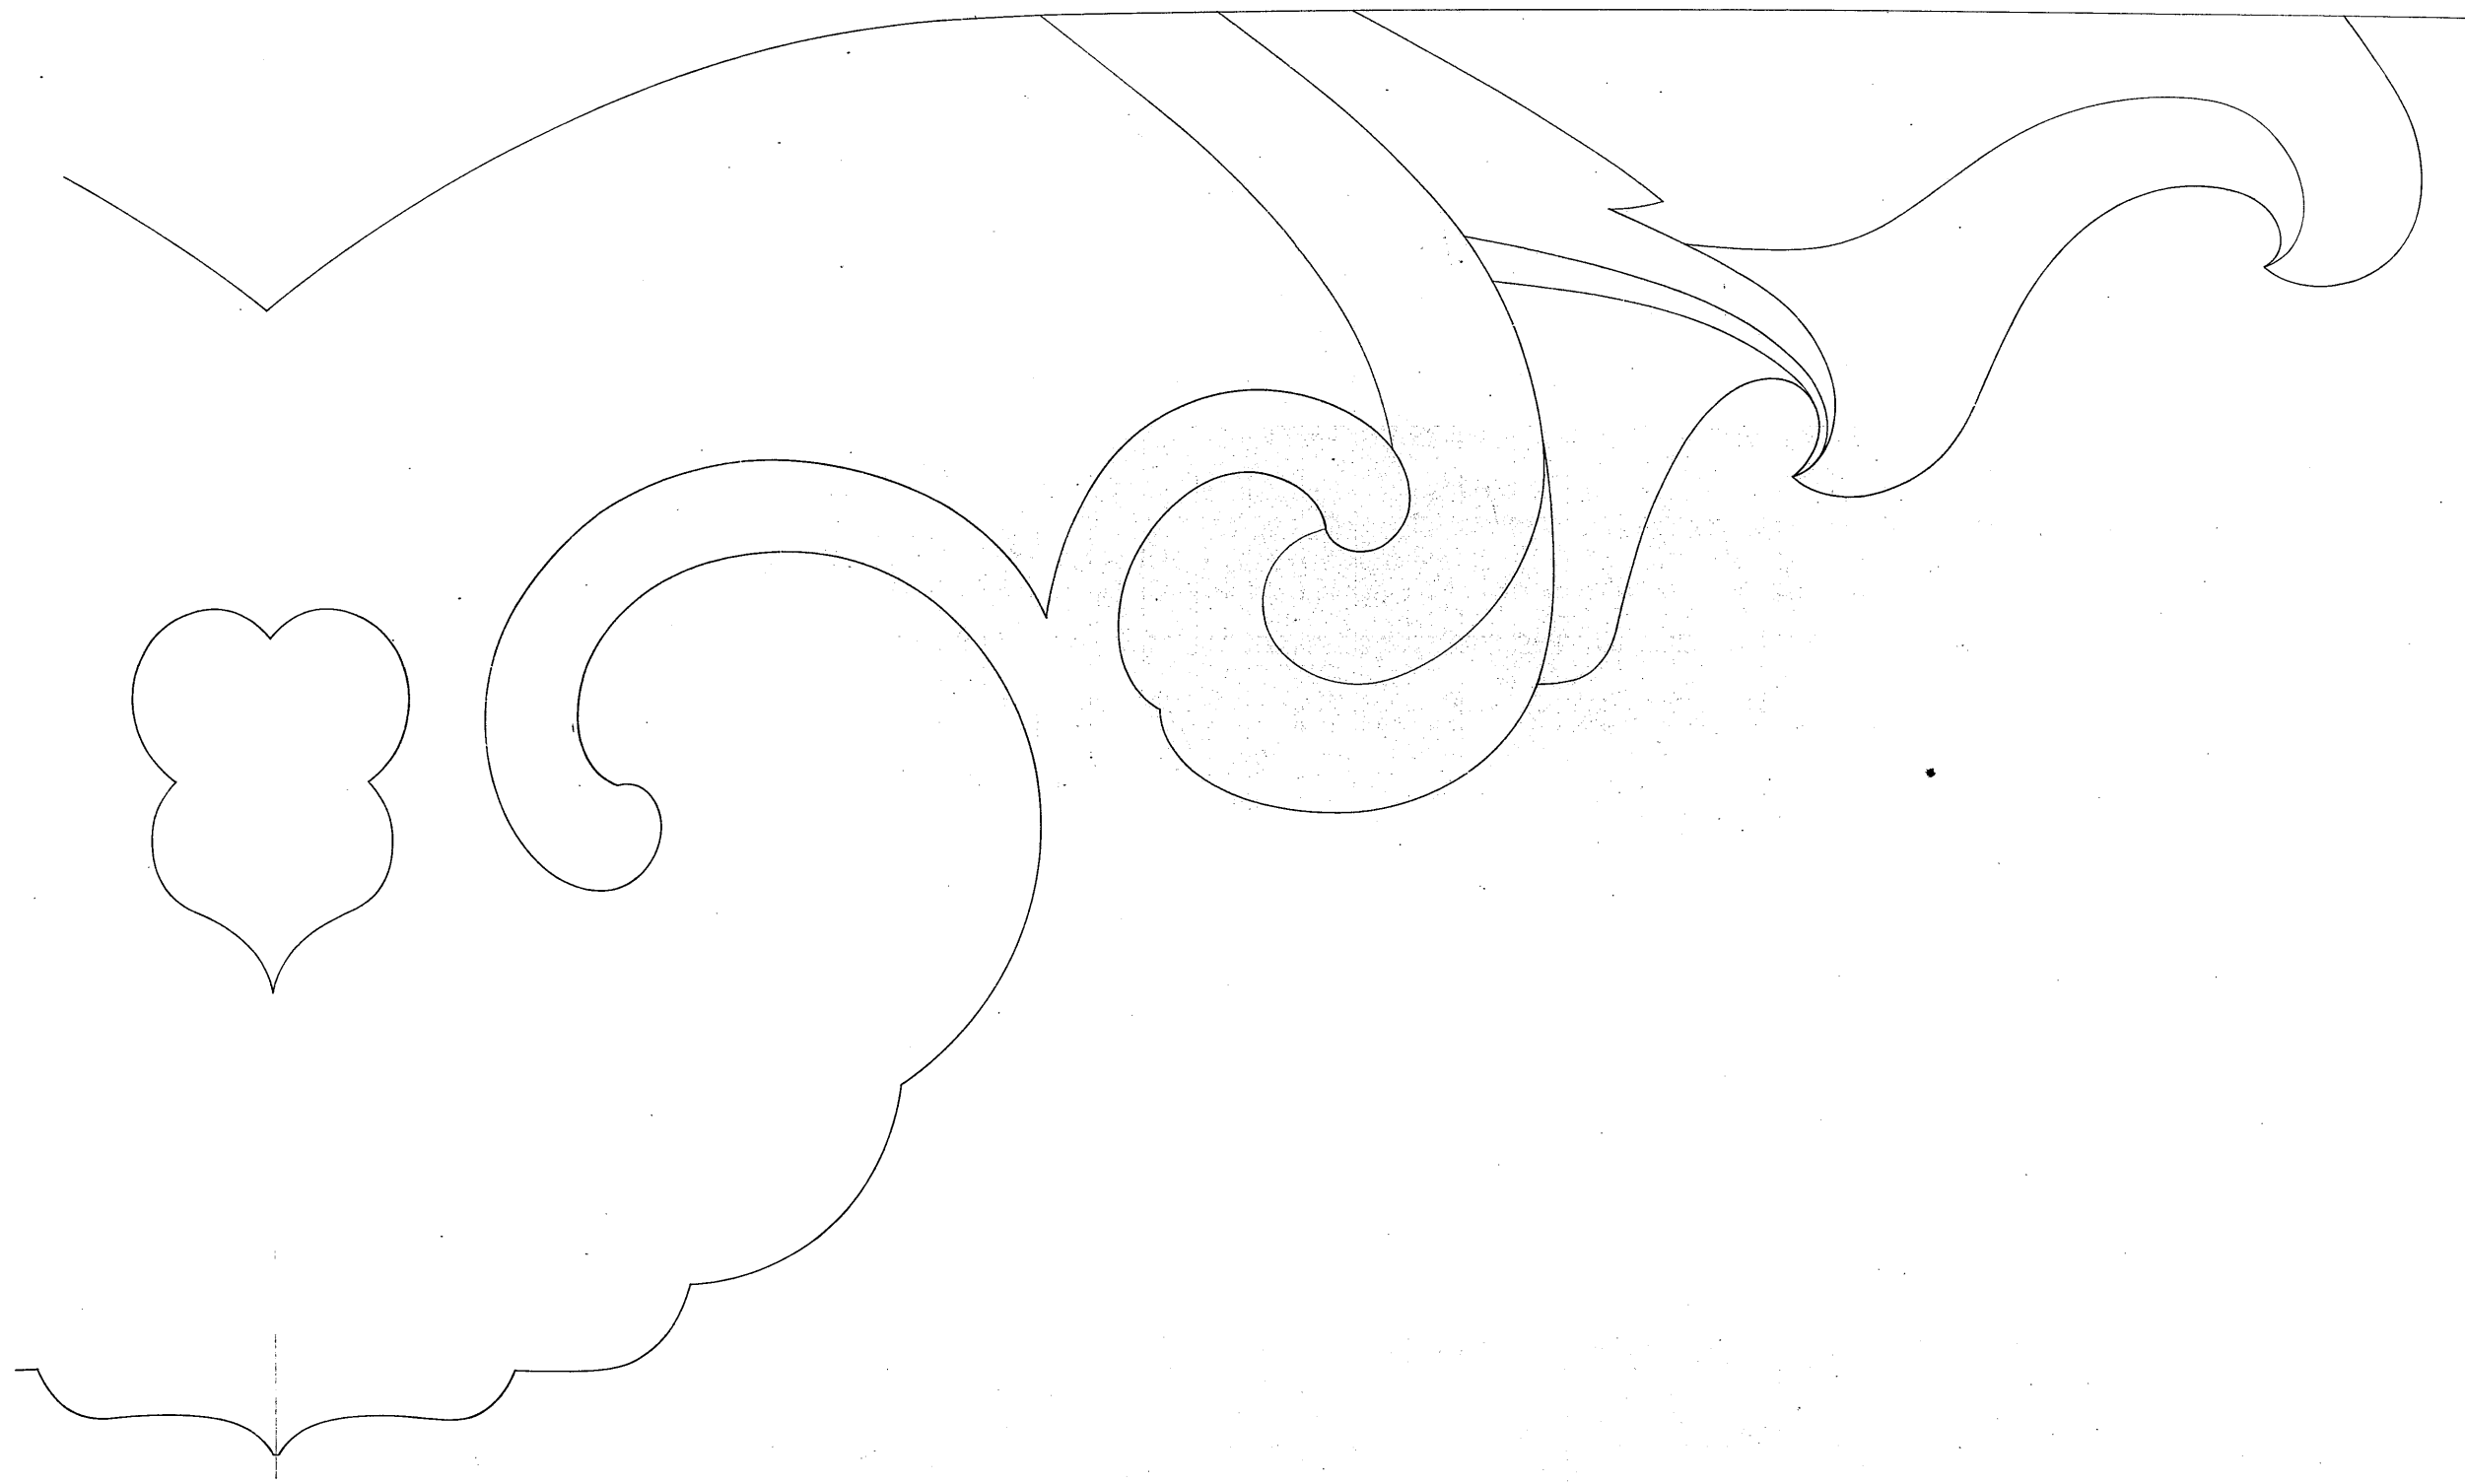
No. 610-9

1. この兔毛通は初重西側のものに倣った。
2. 修理前のものは明次年向の取替で輪郭が寸詰りした。
