# 石垣の中の博物館

## 仙台城の調査から

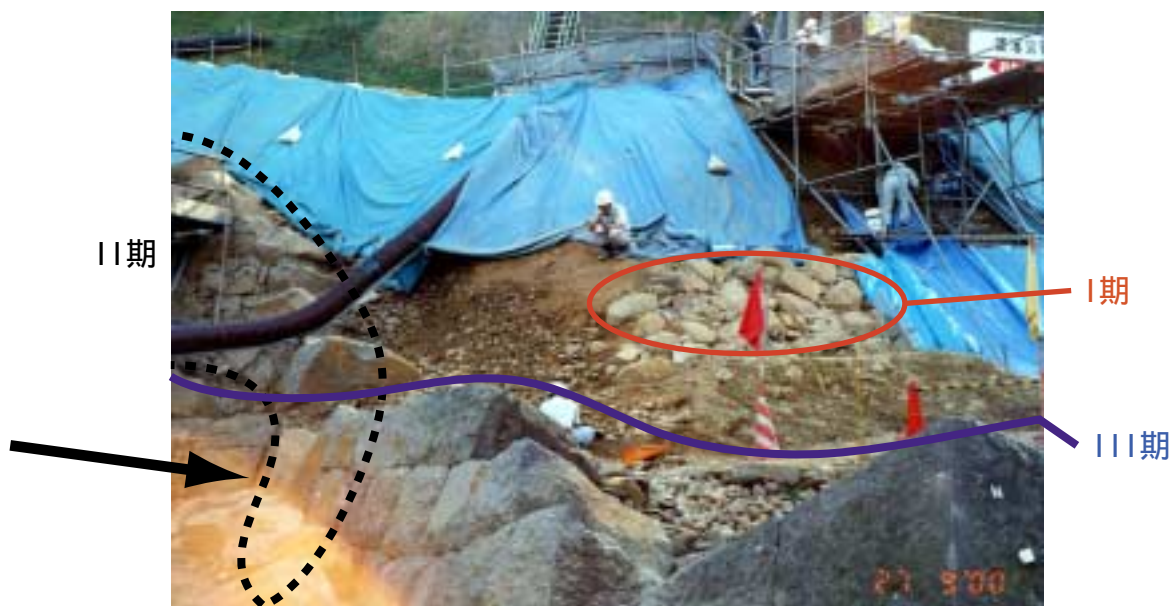
この調査区では3時期の石垣の変遷が確認された（「城踏」8, 9号参照）。上の写真で説明すると、赤枠がI期（築城期）、黒点線内がII期（元和の大地震崩壊後の改修）、青線以下がIII期（伊達騒動頃）となっている。ちょうど北東隅の裾部まで石垣の解体が進み、3時期の石垣の位置関係が1ヶ所で観察することができた。この一連の石垣構築では、古い石垣を埋め込んで、その外側に新規に石垣を積んでいる。姫路城でも大天守の石垣は、秀吉期天守台を埋め殺して大きな天守台を築いている。理由ははっきり断定できないが、新規に築く石垣の強度を高め安定させるための処置かもしれない。あるいは、矢印の部分はII期石垣をうまくIII期石垣に転用しており、工期短縮の効果を狙っていたのかもしれない。

III期石垣の栗石の様子。前ページで矢印を付した場所。青いシャツの作業員のところの石はII期石垣が、III期石垣の積み石となっていた箇所である。全体として、旧石垣の積み石は、うまく再利用されているように見受けられた。

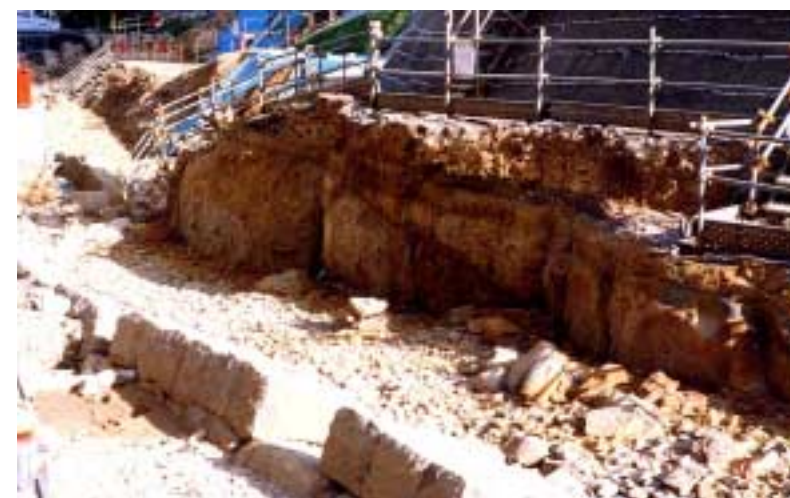
写真中央に横長に見える土は、城のある青葉山の岩盤の地層である。北面の石垣は岩盤を削って、石垣と岩盤の間に栗石を充填している。岩盤の掘削は困難だったであろう。こういう箇所では、栗石層の幅は狭くなっている。それにしても、岩盤を削ってまでその前面に石垣を構築する意味は奈辺にあるのだろうか。
