餃子の街の“鉄筋土塁”

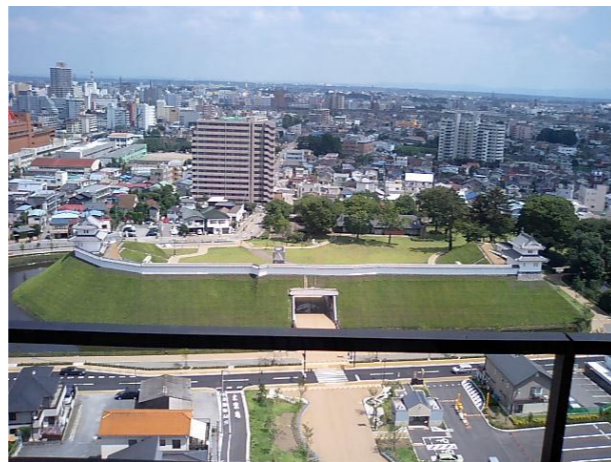
写真1 市役所展望フロアから(図1の↑)

宇都宮市では、「御本丸公園」を都市公園として整備することに決め、昨年、一部残っていた土塁をもとに、土塁本体とその上に載っていた櫓や土塀が復元されました(図1の↑部分)。

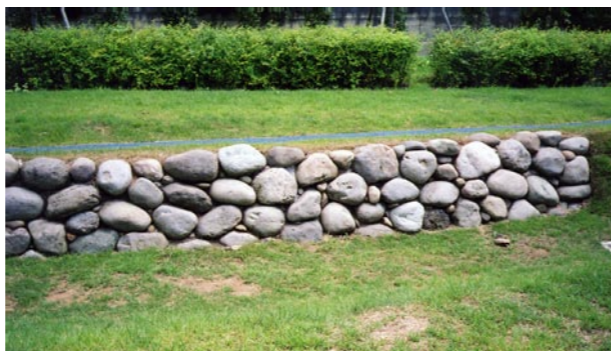
写真2

宇都宮城本丸には北に清水門(②)、南に伊賀門(①)の2つの枡形門がありました。このたびの復元では門部については一切復元されませんでした。本丸にあった城門はどちらも内枡形で、外門が櫓門、内門が高麗門という組み合わせになっており、こうした枡形門の事例は寡聞にして知りません。ボランティアガイドの説明でも、整備委員の先生方からは「全国的に特異な城門だ」という指摘があったと聞きました。そうだとすれば、この独特な城門の復元こそ「御本丸公園」整備の目玉になったのでしょうか、残念ながら諸般の事情でそれは叶わなかったようです。現在、清水門跡は地表面に遺構表示を施し、裏門跡については発掘で出土した土橋(本丸と二の丸を結ぶ)の土留石垣が野外展示されています(写真2)。

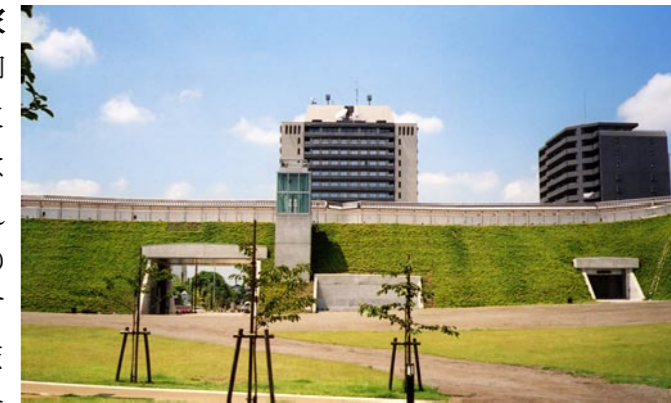
写真3 本丸跡の中央より西を見る

復元土塁は、本丸の南から西にかけて廻る部分です。復元といっても土で築いたのではありません。鉄筋コンクリートで筐体をまず造り、その上に土を被せ植生を施した、いわば“張りぼて”の土塁なのです。ですから、土塁内部は中空で、中央部には埋門よろしくトンネル状の空間が土塁の下を横断しています(写真3)。
