車門跡石垣の修理工事

1 姫路城くるまもん車門跡石垣の概要

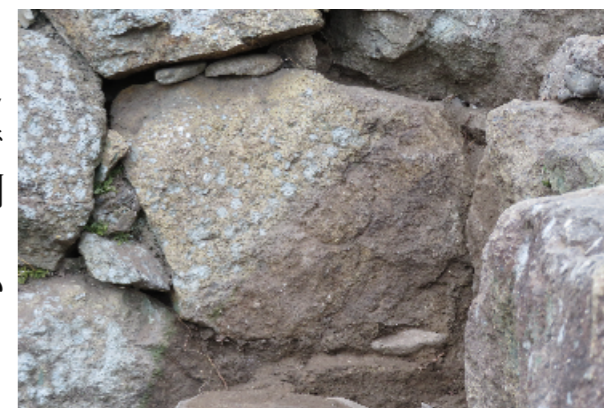
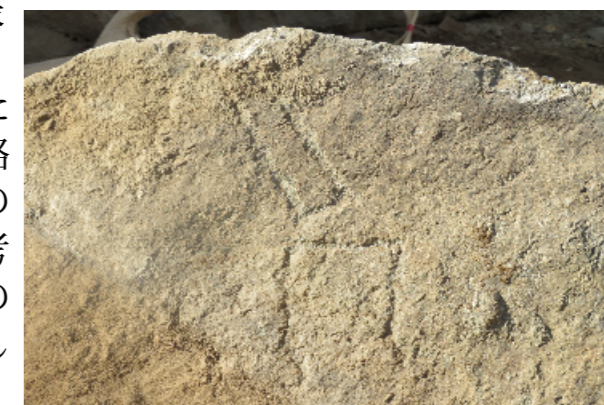
- ・石垣裏込めの確認 石垣の解体により、表側に積まれた築石（ちくいし・つきいし）の内側に約50cmの幅で、川原石を充填した裏込め層を設けていました。これは、姫路城の他の石垣でも確認されており、内部の水はけをよくするなどの機能があったと考えられます。また、裏込めの内側は砂質の土を使って盛土していたことがわかりました。
