# 続・清水門跡の石垣

## 石垣修理工事に 伴う現地説明から

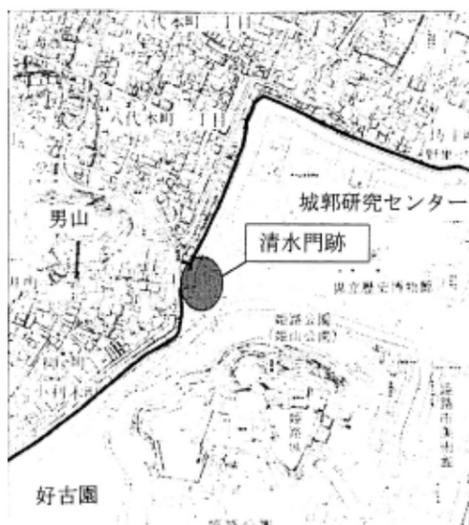
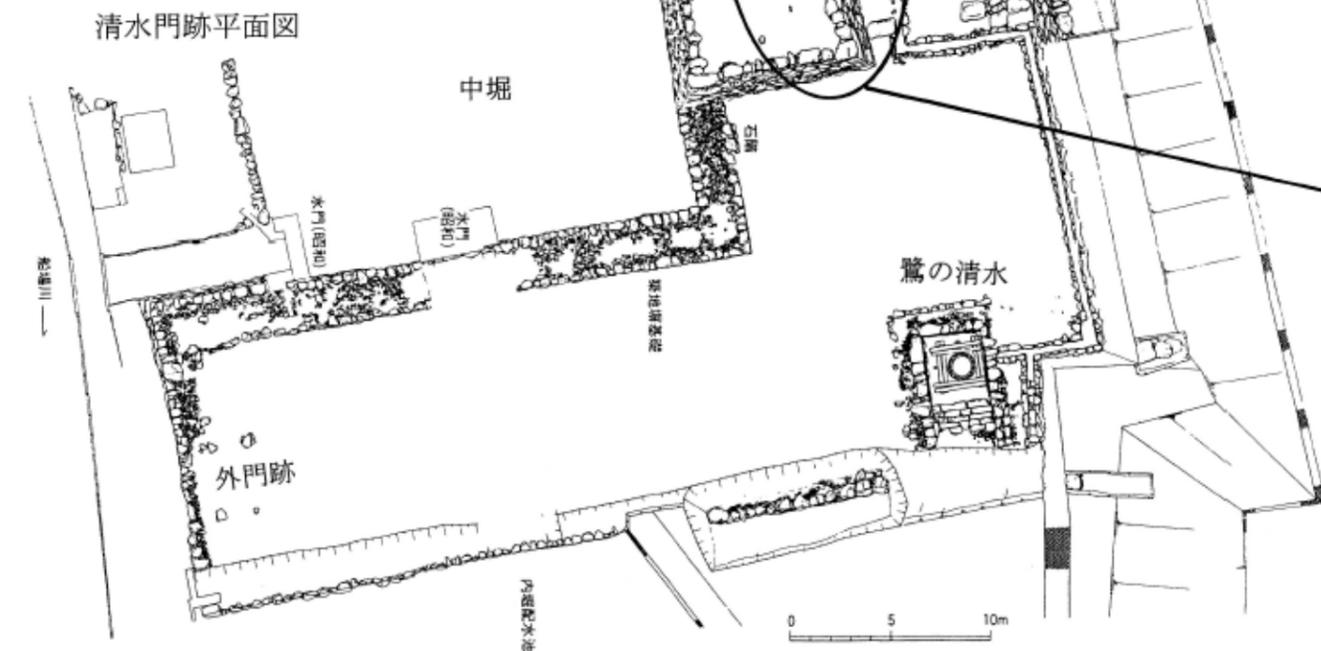
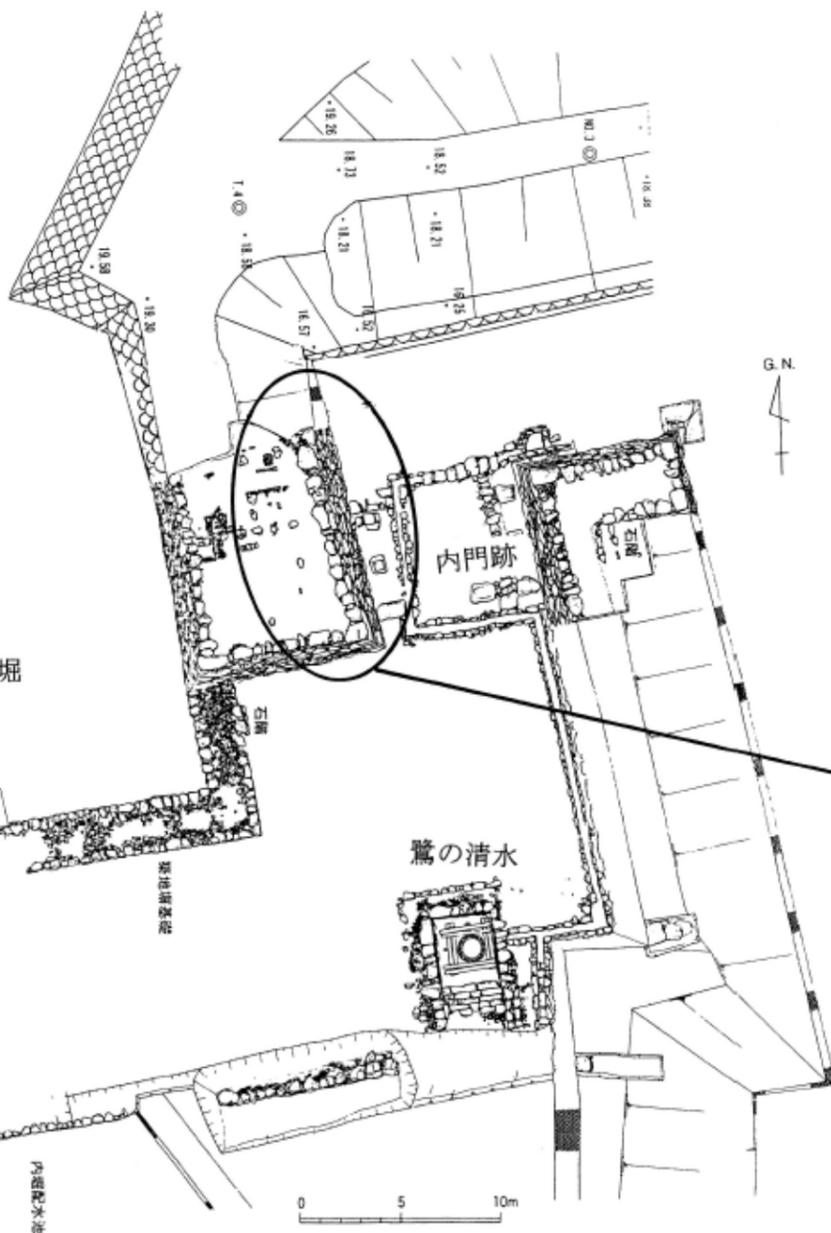
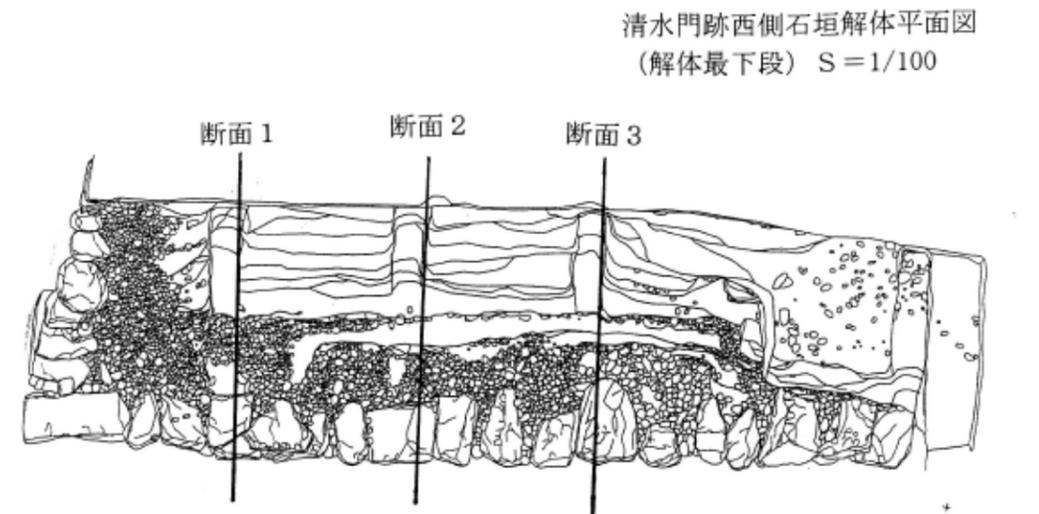
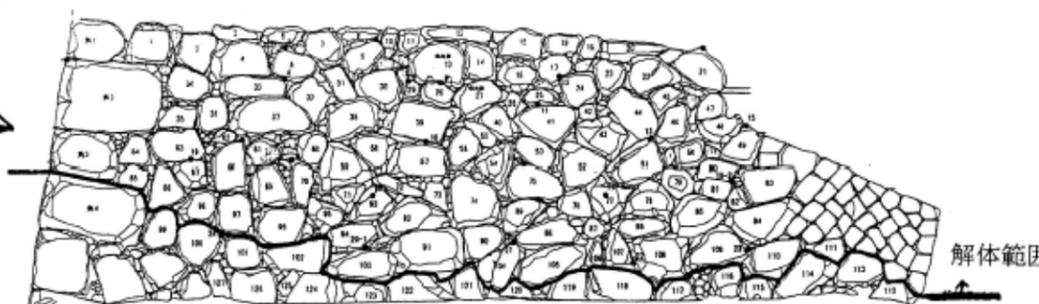
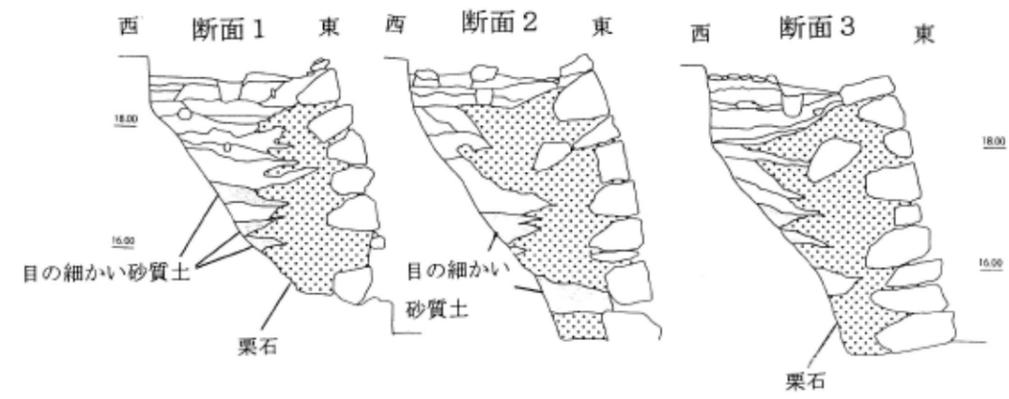
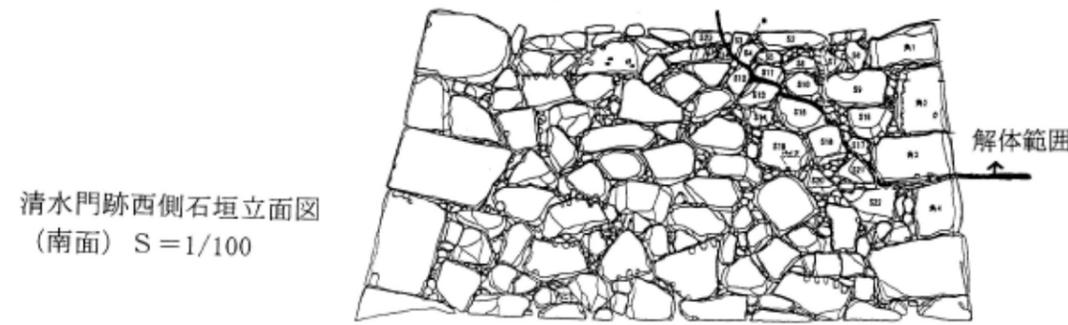
今回の解体により石垣裏側の構造が明らかになりました。石垣築石の裏側には1mから50cmの厚さで河原石を充填した栗石層がありました。これは浸み込んだ雨水などを排水するためのものといわれています。今回の調査では、この栗石層の下から約20～40cm間隔で目の細かい砂の薄い層が入り込んでいる様子が確認されました。これは、石を積みながら一段ごとに裏の栗石を詰めていった作業工程の単位と見られます。目の細かい砂の層が入るのは、浸み込んでくる雨水を層ごとに石垣外へ排水しやすくする狙いや、土層の締め固めのためなどの可能性があります。

解体は石垣に孕みなどの傷みが見られる箇所の52㎡(立面積)の石垣石材を解体し、割れて再利用できない石を新しい石に取替え、長年の経過による石垣のズレや孕みなどを補正しながら積み直していきます。

解体するときには石垣の石の場所を記録し、それに基づき元の場所へ積み上げていきます。今回は、割れなどによる取替え石は6個の予定で、それ以外は本来の石を使います。このように、できるだけオリジナルの石垣に戻すことを基本に修理を行います。
