台所三階北側窓内板戸及障子復原図 1/10

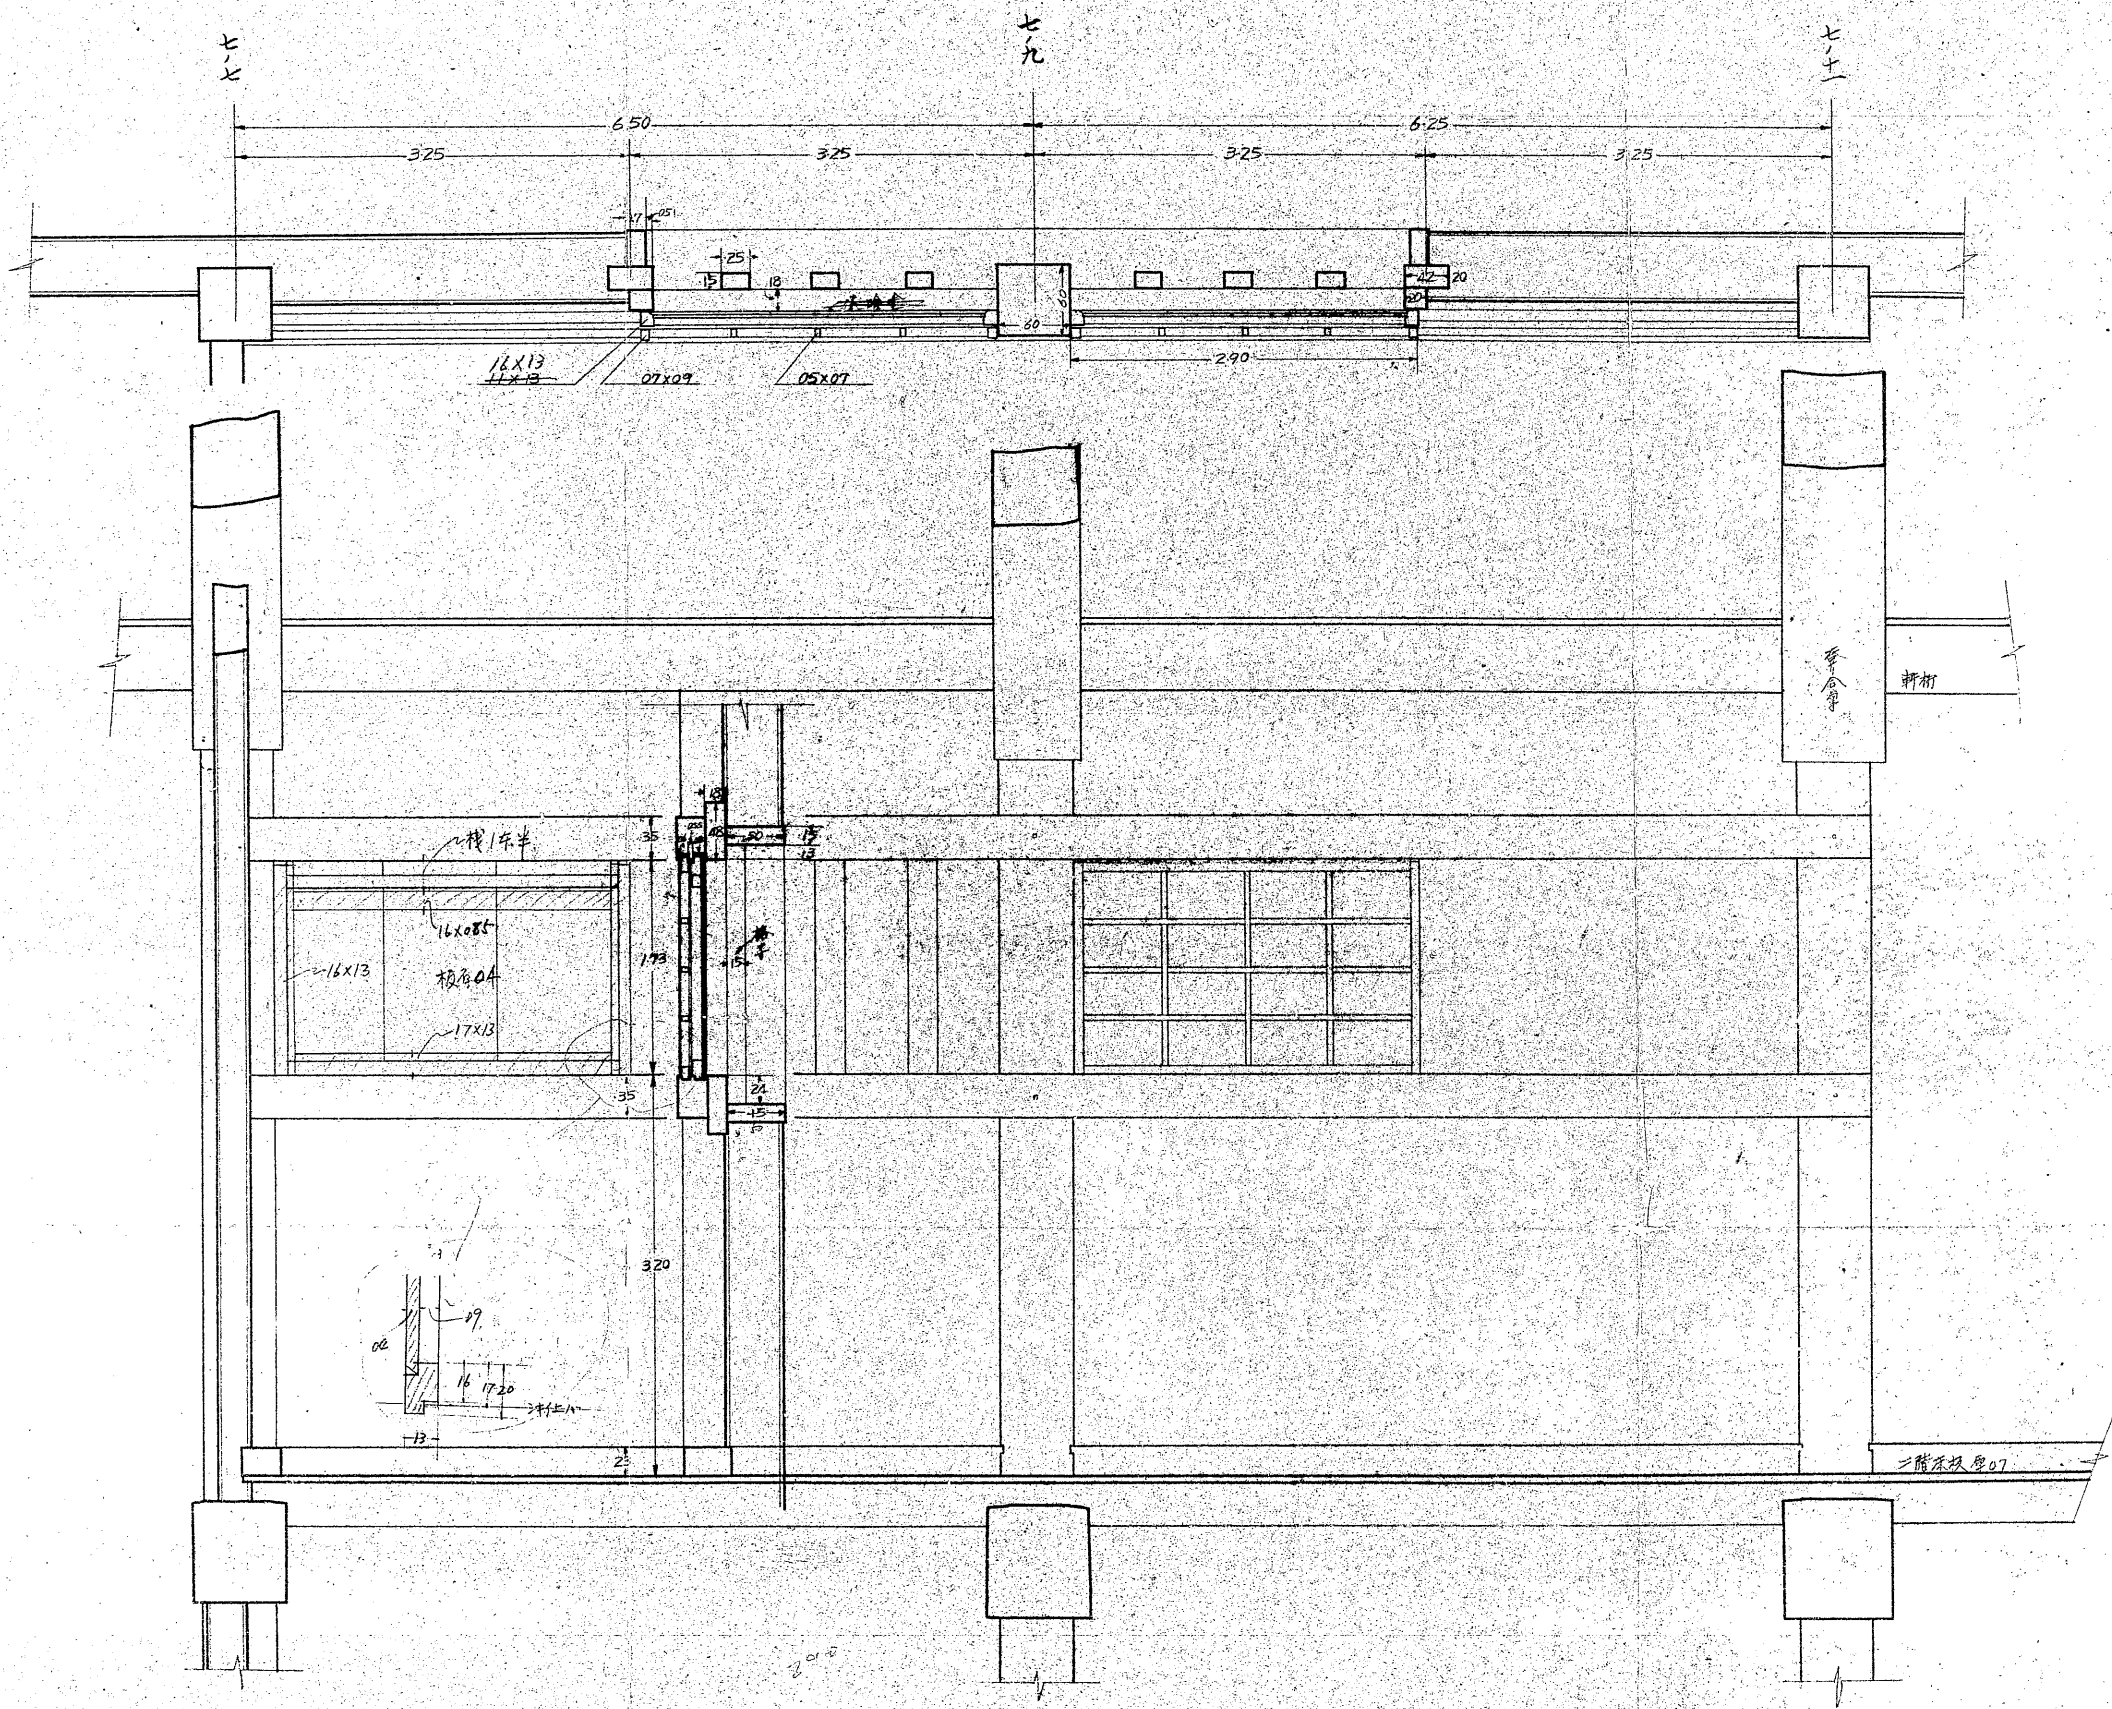
北の向

一階西側の窓の板戸に替りしんぞうに替り
