# “姫路城を調べる”に王道なし

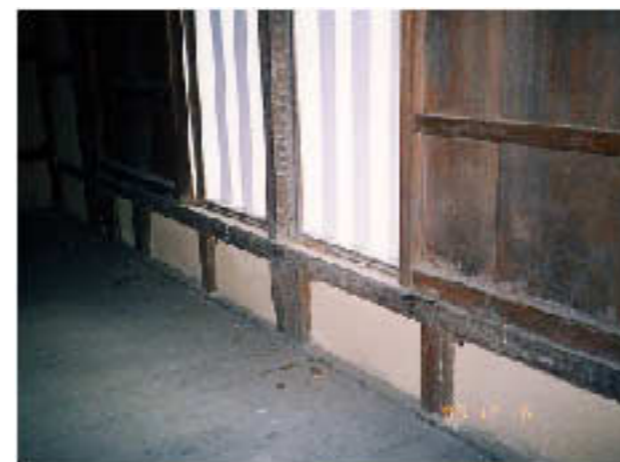
はノ門内部床面（石落しは無い）

『わたし達の姫路城』の著者は、赤字部分の記載は本当かどうか確認しています。その結果は写真のように石落しは存在しませんでした。加藤氏の記述だけに、これを読んだ人の多くは「はノ門には隠し石落しがある！」と信じたことでしょう。このような事例が1つでもあったとなると、加藤氏の記述についてすべての確認が必要となります。彼女たちの仕事はこうした疑問から始まっています。詳しくは同書を読んでいただくとして、彼女たちは『修理工事報告書』に掲載されている図面と現存する建物とを比較し、狭間の有無に相違があることなども見つけています。

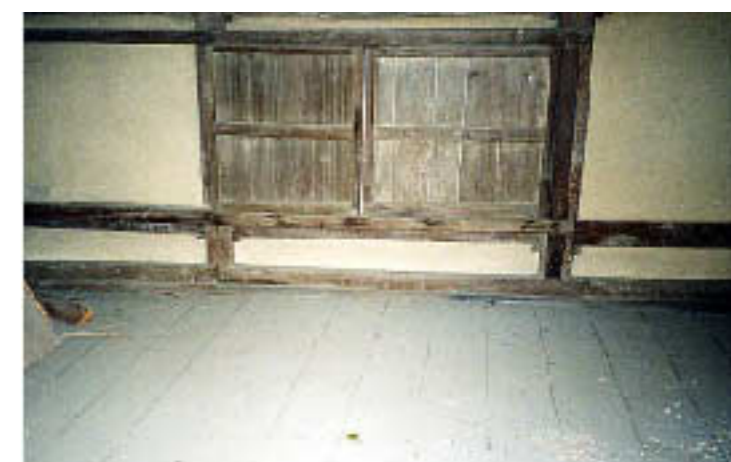
はノ門同様に調べると、にノ門にも無い  
（にノ門について加藤氏は石落しの存在は明記していない）

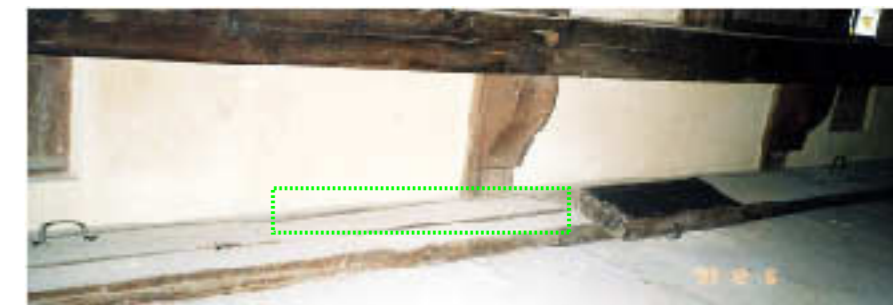
ぬノ門の隠し石落しを内部から見る。幅広の通路をカバーするため、全体が長く、そのため蓋が数分割されている。ところが、蓋を開けるための把手が無いものがあることに気づいた（点線部分）。「これで実用的と言えるのか」という疑問が湧いてくる。姫路城の評価が変わるかもしれない。
