姫路城でレディオガガ

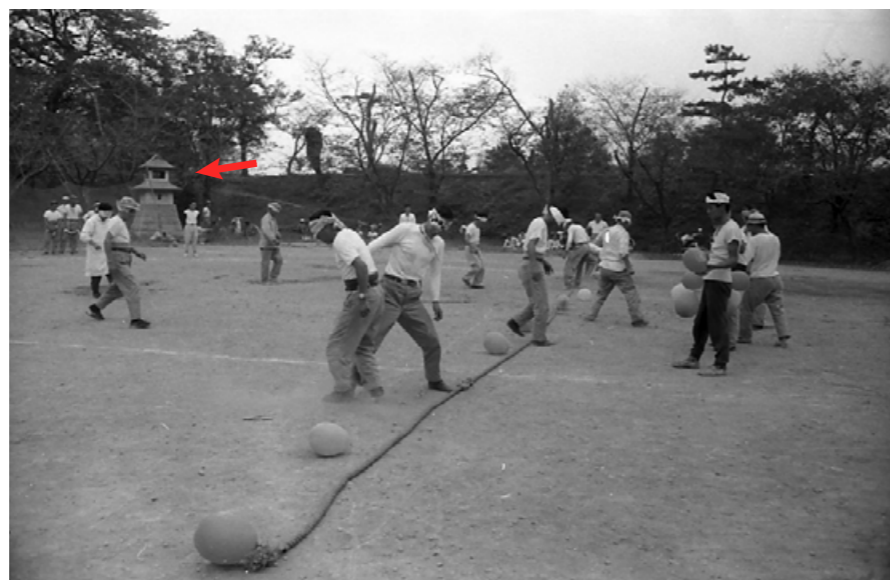
写真2 (←がラヂオ塔)

写真2を見てみると、2層目が4面開口だったことを確認できます。2層目にスピーカーが納まっていたことは間違いなさそうです。とくに2層目の開口部は、写真3のそれよりも大きく見えます。これは正面側の開口部になるためでしょう。聴衆の存在を前提とすれば、塔は広場のある北西方向を向いていたはずだからです(写真4を参考)。また写真2で1層目に小さな縦長の穴が確認できます。これは受信機のボタンがあった穴とみられ、その背後に受信機が格納されていたのでしょう。

このとき彼らが集まったのは“運動会”をするためでした。例えば、写真2は目隠しをしたまま歩く競技。詳しくはわかりませんが、スタート地点から目隠しをして歩いて風船を割るという競技のようです。綱のラインを越えたら失格なのでしょう。まるでゾンビのような歩き方の人もいます。そのほかに定番球技のソフトボールもありました(写真3)。この2枚の写真に共通して写りこんでいるモノが、今号の主演です。

ラヂオ塔の形状は各地で異なっていました。基本的な仕組みは受信機とスピーカーが組み込まれ、ボタンを押すと音声が聴こえるというもので、周囲の人間の大きさと比較

すると、案外大きな建造物だったことがわかります。

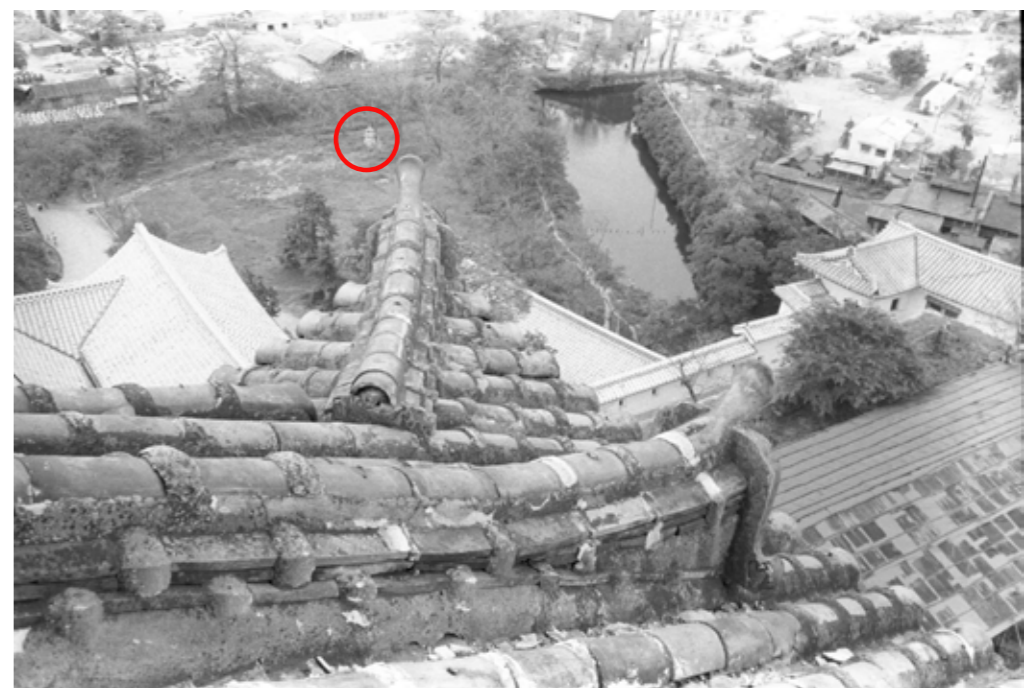
写真4 (天守から見下ろした内船場蔵跡。○がラヂオ塔)
